Revestimiento

Aplicaciones

Planos del Perfil

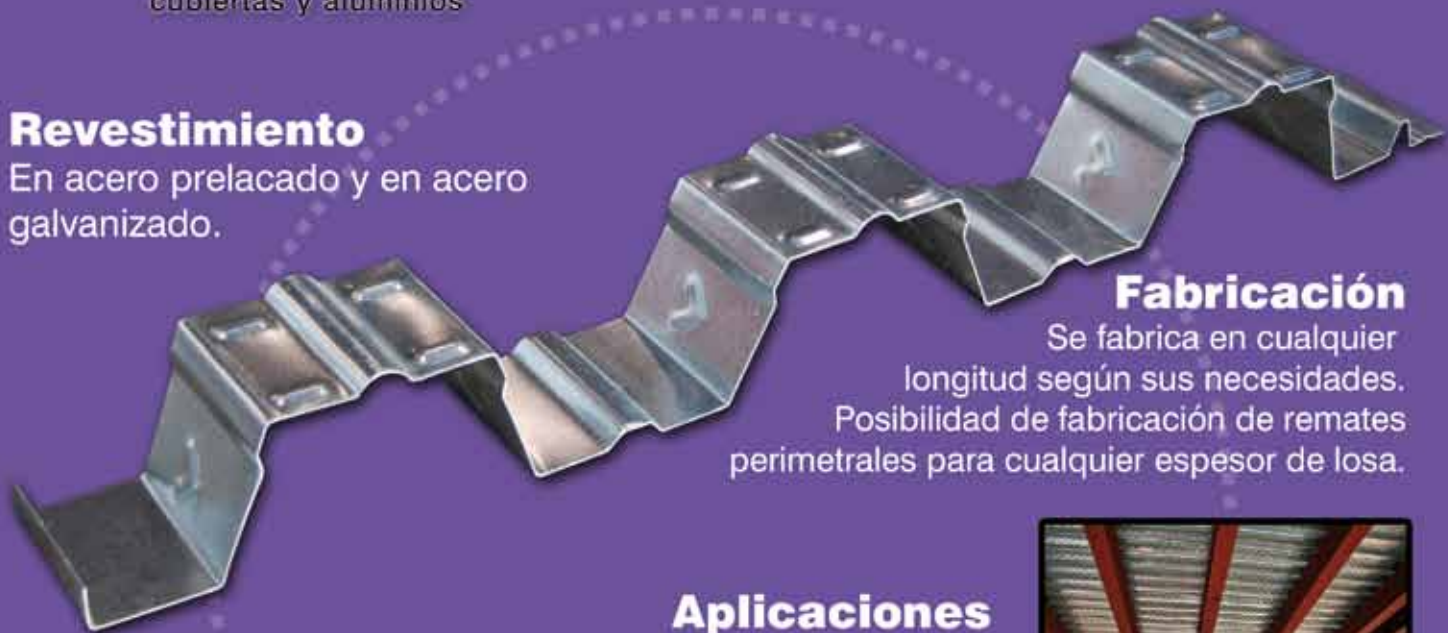
En acero prelacado y en acero galvanizado.

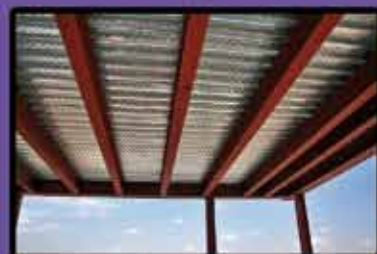
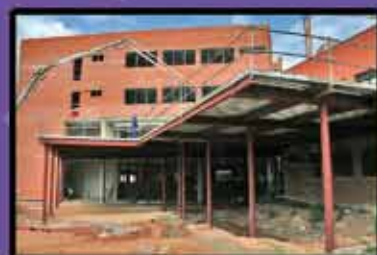
Un forjado mixto con **CHAPA COLABORANTE**, está constituido por una chapa grecada de acero sobre la cual se vierte una losa de hormigón que contiene una malla de armadura, destinada a mitigar la figuración del hormigón debida a la retracción y a los efectos de la temperatura. En este tipo de forjado, la chapa grecada sirve de plataforma de trabajo durante el montaje, de encofrado para el hormigón fresco y de armadura inferior para el forjado después del endurecimiento del hormigón.
